JCO臨界事故のミクロ分析とその限界

齋 藤 靖

本稿の目的は2つある。第1に、JCO臨界事故発生時の現場作業者による逸脱行為をヒューマンエラーの視点から検討することである。第2に、彼ら現場作業者に主要な焦点を当てたミクロレベルの分析では臨界事故の全体像を十分に説明することができず、さらに解明すべき問題が残されている点を指摘することである。

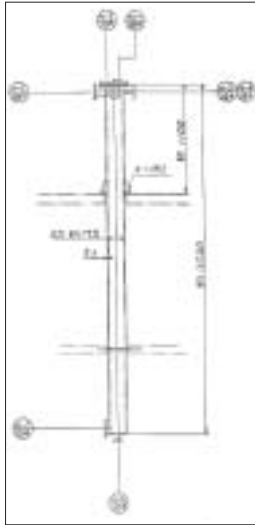
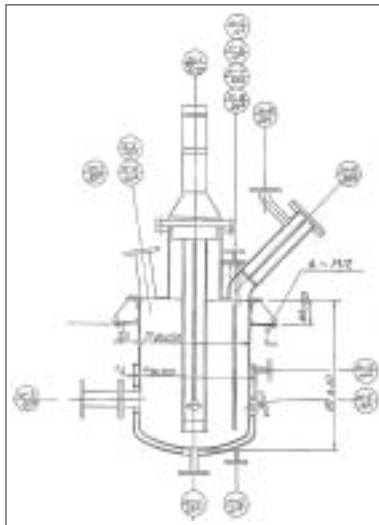
図2 混合・均一化設備の比較

第1に、沈殿槽の使用は形状制限違反だった。形状制限の説明で述べたように、ウランの濃縮度が高いほど使用可能になる設備の形状は小さくなる。また、同じウランの濃縮度でも、細長い円筒形のような表面積の小さい形状の設備を使用したほうが臨界の可能性は小さくなる。

ウランの濃縮度が18.8%の場合、直径が17.5センチメートル（以下、cm）以下、厚みが6.9cm以下、容量が9.5リットル（以下、ℓ）以下の形状制限値が設定されていた⁸⁾。しかし、事故発生時に使用された沈殿槽の形状は、直径が約45 cmあり、明らかに形状制限値を超える設備であった。図2は、貯塔と沈殿槽の図面である。事故発生時よりも前の作業で使用していた貯塔は形状制限値である17.5cmの細長い円筒形の設備であるのに対して、沈殿槽はより直径の大きい設備であることがわかる。

第2に、沈殿槽の使用は工程の改良に伴う規制からの違反であった。沈殿槽は再転換加工プロセスの沈殿工程で使用される設備であるにもかかわらず、事故発生時の作業では沈殿工程で使用していた設備を混合・均一化工程に転用していたのである。このように、何らかの理由によって作業の方法や使用する設備を変更しなければならない場合には、事前に規制官庁へ申請して再び認可を受けなければならない。しかしJCOは、純硝酸ウラニル液貯塔から沈殿槽への変更に関してそのような手続きを行わなかった。

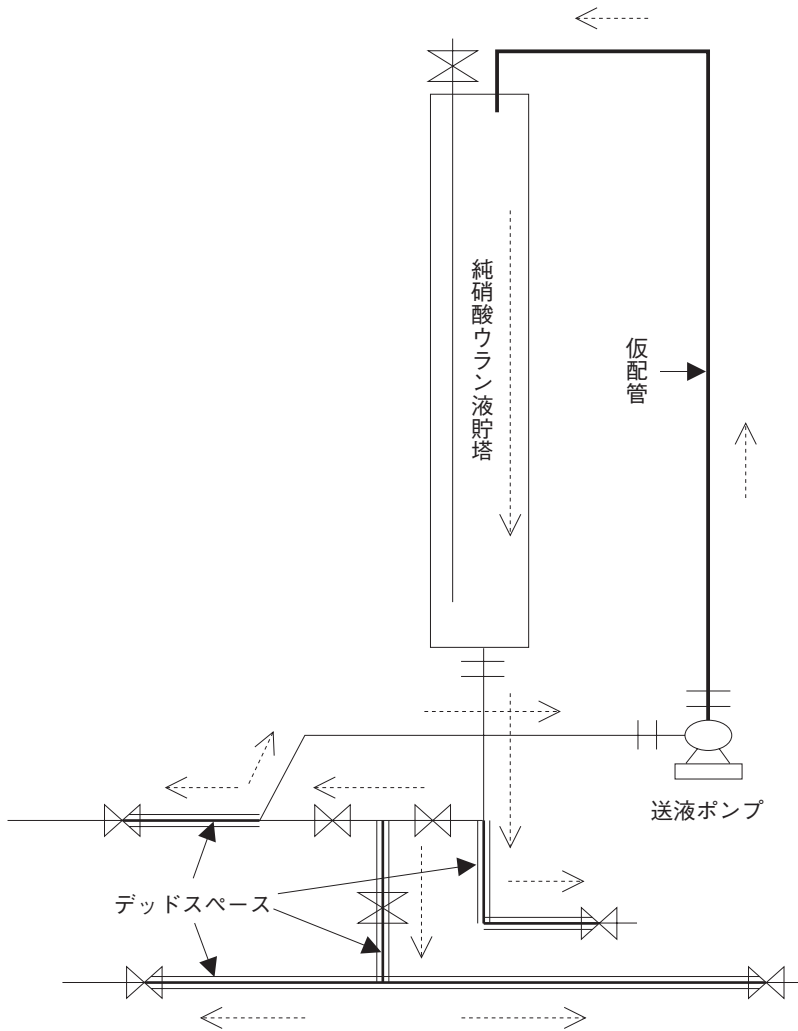
図6 デッドスペース

第2に、デッドスペースが存在するために、大量のスクラップが生じるおそれがあった。図6は、貯塔に仮配管を接続した場合にデッドスペースとなる可能性のある箇所を示した図である。図中の矢印で指し示した場所がデッドスペースになる可能性のある箇所である。デッドスペースには硝酸ウラニル溶液が滞留してしまい、滞留した溶液は均一化されずにスクラップになってしまう。一度に使用する原料の量は決まっているため、デッドスペースが存在することによってスクラップが大量に発生してしまうと、最終的に製造される硝酸ウラニル溶液の量が発注量に満たなくなる可能性がある。PGは、そのような事態が生じることは問題だと思ったのである。
