西南学院大学構内のもうひとつの元寇防塁遺構： 新資料の紹介

附 戦前の絵葉書に写る西新元寇防塁

伊 藤 慎 二

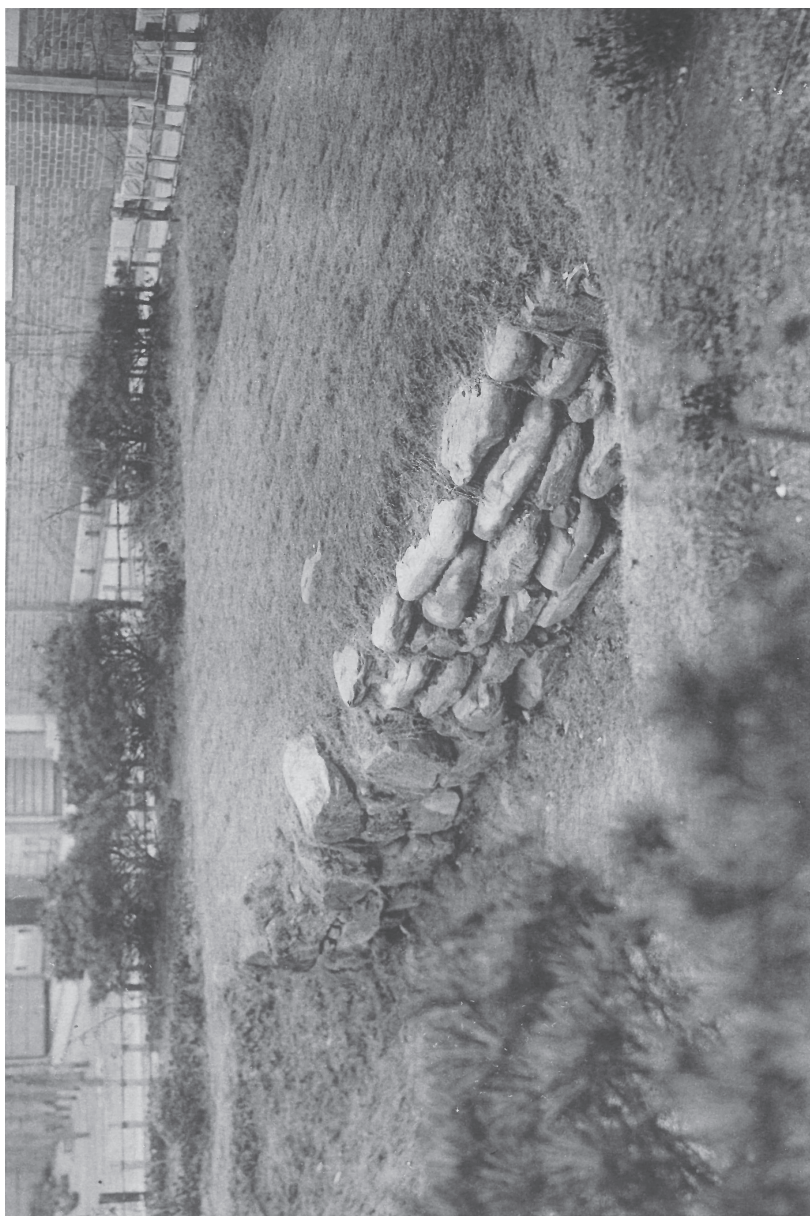
図版1は、背後に現大学博物館建物が写っており、海側（北側）壁面の石積み部分を斜め正面に捉え、北西から南東方向に向いて撮影している。前稿で確認したように、ほとんど加工痕跡の無い平たい円礫石材を使用して、横目地がやや意識して揃えられた5段ほどの石積みが写真中央から右手前にかけて確認できる。そして、今回の写真で新たに明確になった部分としては、写真左奥側（東側）の石積み部分であり、右側（西側）とは明らかに異なって角の目立つより大きめの石材を積み上げていることである。これは、福岡市西区の今津地区の元寇防塁（柳田・西園 2001：31-35頁）で特徴的に確認されたような、防塁築造時の分担区間の違いを反映している可能性がある。これまでの西新地区における元寇防塁調査研究成果では知られていなかった重要な特徴といえる。

図版 1 1932年の西南学院中学部卒業写真集掲載の現大学博物館北側の元寇防塁 (1)

図版1・2が、今回新たに確認された1932（昭和7）年の西南学院中学部卒業写真集掲載の現大学博物館北側における元寇防塁遺構である。特に図版1は、前稿（伊藤 2017）紹介写真よりも、さらに遺構細部の特徴を明瞭に確認できる。

掘り起こされた元寇防塁遺構は、周囲を竹垣で囲み、遺構の塁壁本体上部と掘り下げた周囲の法面は芝張りされており、遺構の保護と公開の両側面に充分配慮していた状況が分かる。国史跡西新地区元寇防塁とならんで、元寇防塁遺構の保存整備例としては最古級といえる。また、前稿の写真では不確かであった陸側（南側）壁面が掘り起こされていた状況も、建物前に法面が写っていることで明らかである。

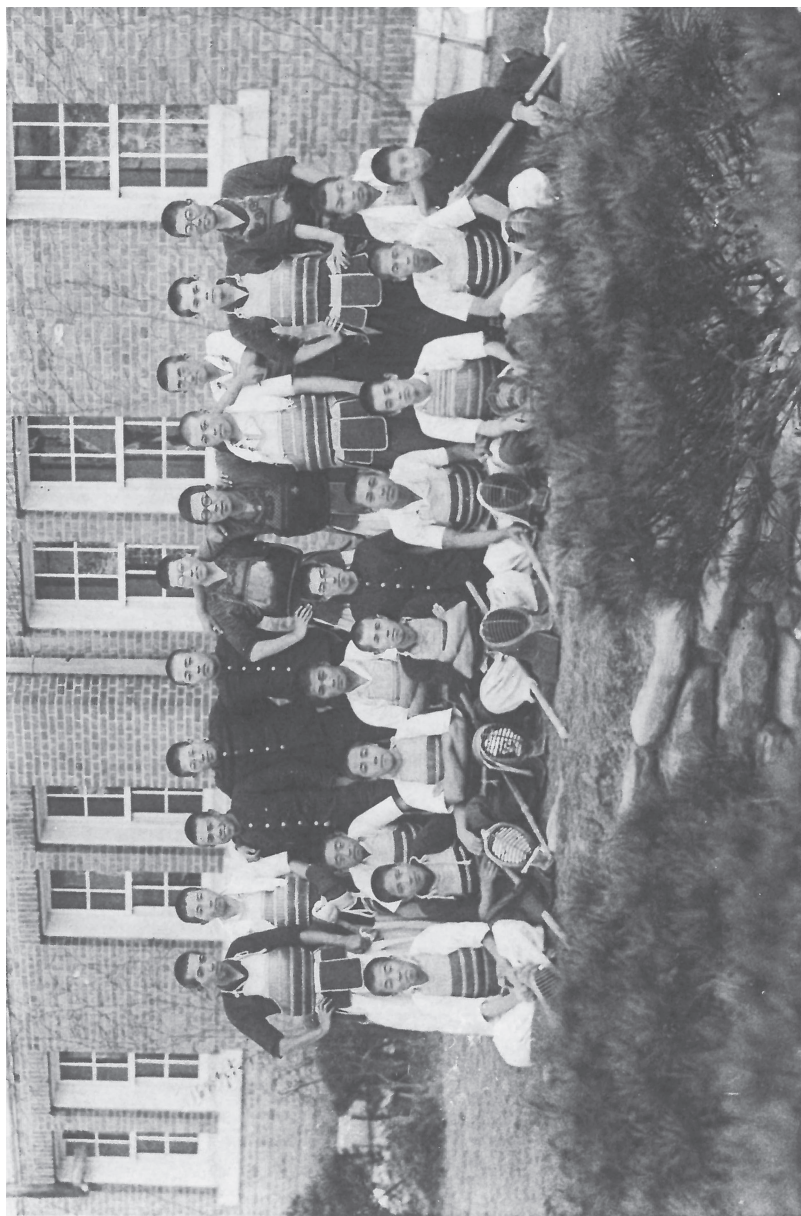
図版2は、防塁遺構上で撮影された剣道部の集合記念写真である。図版1と同じく北西から南東方向に向けて撮影しており、石積み最上部の一部のみであるが、竹垣内の植え込み越しに防塁海側（北側）壁面のより正面を捉えている。また、防塁塁壁上で斜め3列に並ぶ剣道部員の様相から、塁壁上部の幅の広さが良く分かる。この遺構の大きさは、前稿で紹介した西南学院卒業生の矢野久雄による長さ約7m・幅3m半という計測値（矢野 1938：23頁）が唯一であ

図版2 1932年の西南学院中学部卒業写真集掲載の現大学博物館北側の元寇防塁 (2)

るが、居並ぶ剣道部員の状態からも十分に合理的な数値であることが裏づけられる。ちなみに、これまで発掘調査が実施された西新地区の他の元寇防塁では、国史跡西新元寇防塁隣接地は基底幅3.4m（柳田ほか 1970：5頁）、西南学院大学1号館建物建設時の発掘調査で検出された遺構は基底幅3.3m（大塚編 2002、柳田・西園 2001：47頁）である。「幅3m半」という数値が当時の現存上面幅だとすると、やや規模が大きい可能性があることと、遺構発見時にすでに失われていた塁壁上部がかなり高いものであった可能性があることを類推できる。

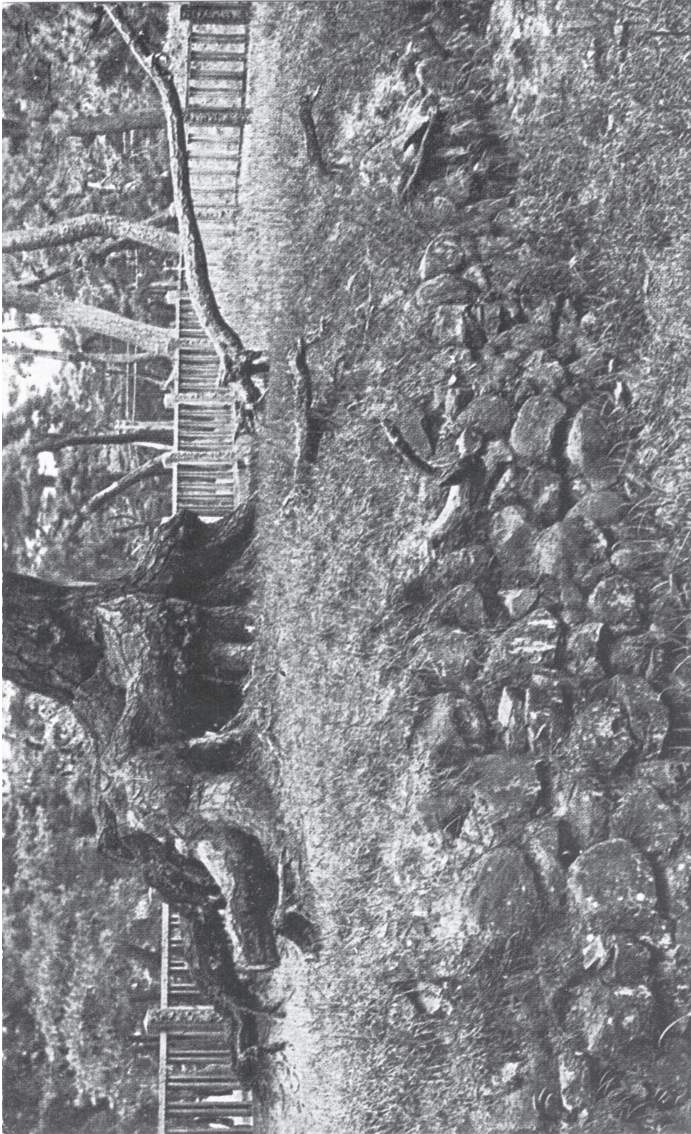
資料1 (彩色写真) 139×90mm 南西→北東

かし、防塁遺構の周囲に写る微地形などに着目すると、遺構保護のための柵囲い傍らの隣接地が小高く盛り上がっている例が目立つ。資料1・2・3・6は、小高い盛り上がり地形の頂部に生えた草むらが写真右端奥の玉垣後方に明瞭に見える。参考資料5では、写真左上の玉垣後方に同様の地形と1931（昭和6）年10月建設の「史蹟 元寇防塁」碑が確認できる。これは、現在元寇神社社殿（小祠）が建つ旧砂丘地形残存部の微高地とみられる。そして、この微高地や松の位置形状などから、各絵葉書に写る遺構の撮影方位を推定できる。その結果、ほとんどが南東や南西など防塁の陸側（南側）壁面の石積みを撮影したものと判断される。戦前の西新元寇防塁海側（北側）壁面を写したと考えられる写真は非常にまれで、参考資料5程度である。

また、防塁遺構保護柵のすぐ北側に、「護國神社建設豫定（地）」と書かれたかなり大きな標柱が写る例（資料3中央左上、資料7右側、参考資料3中央左側）がある。これは、1943（昭和18）年に福岡市中央区六本松の現在地に福岡縣護國神社が建設される以前に、建設予定候補地の一つが現在の西南学院大学体育館付近にあたるこの西新元寇防塁遺構の北側隣接地であったことを示している。そして、この建設予定地標柱は、竹垣状の柵の段階と玉垣状の柵の段階の両方の絵葉書で確認できるが、撮影角度から判断して玉垣状の柵の段階の途中で撤去されたようである。このことから、たとえば資料1は1931年～1943年、資料9は西部軍司令部検閲年月日とあわせて1931年～1941年に撮影された可能性が高いと考えられる。

1920（大正9）年に掘り起こされた西新元寇防塁遺構は、1931（昭和6）年の国史蹟指定を経て、戦前の段階でも保護管理が行われていた。しかし、戦前の絵葉書からは、松の根や浸食などで、石積み上部が部分崩落している状況も確認できる。たとえば、資料2・6・8の中央手前には、防塁の陸側（南側）壁面石積み上部が一部崩落し、直下にその白い土砂が堆積している。ただし、戦前の異なる時期に撮影された防塁遺構の写真では、石積み同一部分を容易に識別できることから、遺構保存公開後も戦前は大幅な積直しなどの改修を行っていないことが推察できる。

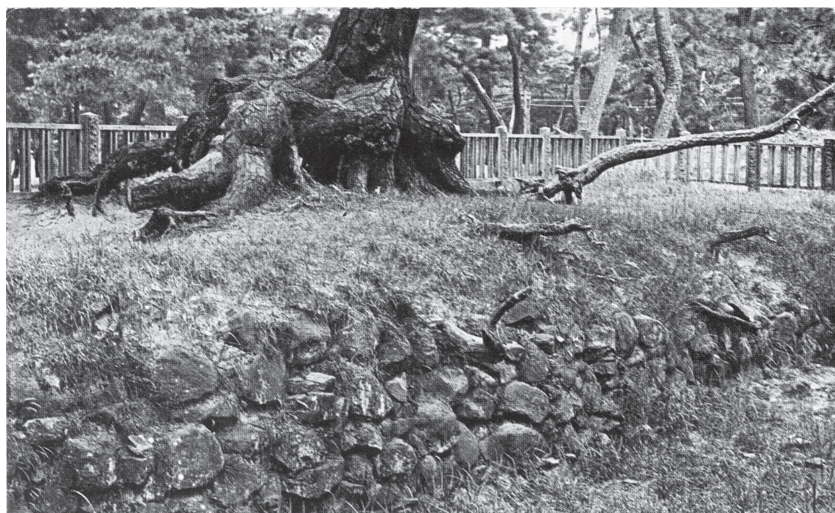
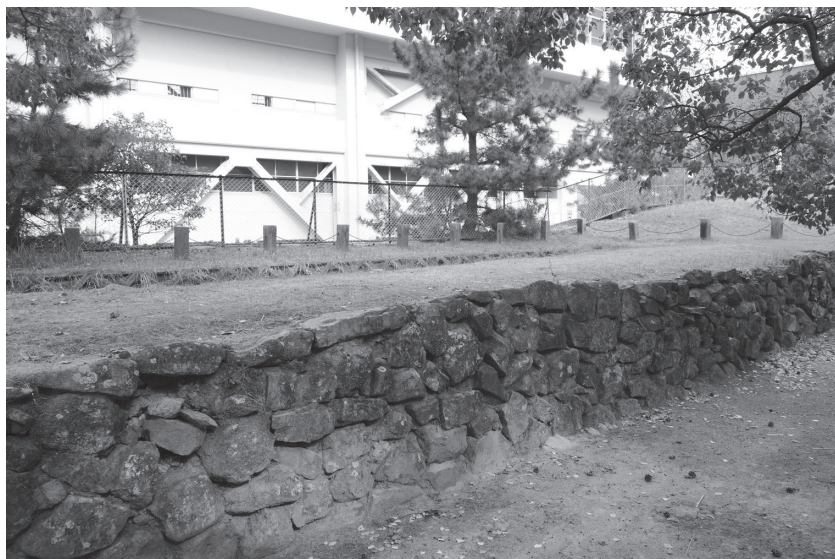
図1 現在の西新元寇防塁と推定同一箇所と比較1 南西→北東

今回紹介した絵葉書には、戦前の時点での石積み細部がかなり明瞭に写された例もある。そこで、先ほどの撮影方向の推定を基に改めて現状との比較を行ったのが、図1・2である。戦前の絵葉書に写る西新元寇防塁遺構は、最初の掘り起こし時点で築造当初の塁壁上部はすでにかなり失われていたとみられるばかりでなく、残存部の壁面上部の石積みもかなり崩落が進み、粘土や砂などの塁壁本体内部が露出していた状況を明瞭に確認できる。しかし、現在の西新元寇防塁遺構は、壁面最上部まで完全な石積みである。さらに、資料1・2に写る石積みを、撮影方位からほぼ同一箇所付近と考えられる現状部分と現地と比較検証を行ったが、明らかに各石材の積み方が異なっており、完全に合致する石積み部分は確認できなかった(図1)。なお、海側(北側)壁面については、今回確認できた戦前の写真がかなり斜め方向から石積みを写した参考資料5のみのため、詳細な比較検証は困難である。しかし、同一箇所と考えられる現在の防塁北東部付近の海側(北側)壁面石積みは、陸側(南側)壁面に比べて、かなり不揃いの凹凸が目立つ面であることが特徴的で、参考資料5の石積みの特徴とある程度類似することが注意される(図2)³⁾。

以上の検証結果から、現状の西新元寇防塁遺構の特に陸側(南側)壁面石積みは、おそらく1961(昭和36)年の保存工事の際に大部分が一度解体されたとみられる。各石材は原位置とはほぼ無関係に美観的に面を整えることを主眼に積み直され、新たな石材もその際に多数補充されたことが推察される。また、残存塁壁本体の上面もその際にやや削平された印象を受ける。

つまり、現在保存公開されている国史跡西新元寇防塁遺構の特に陸側(南側)壁面の石積みは、戦前に保存公開されていた時の状態をほとんどどめていないとみなされる。
